สำนักงานนโยบายและแผนทรัพยากรธรรมชาติและสิ่งแวดล้อม  
Office of Natural Resources and Environmental Policy and Planning

รายงานประเด็นสถานการณ์สิ่งแวดล้อมที่สำคัญ พ.ศ. 2568

**รายงานสถานการณ์วิกฤตน้ำท่วม  
อำเภอแม่สาย จังหวัดเชียงราย  
(ฉบับสมบูรณ์)**

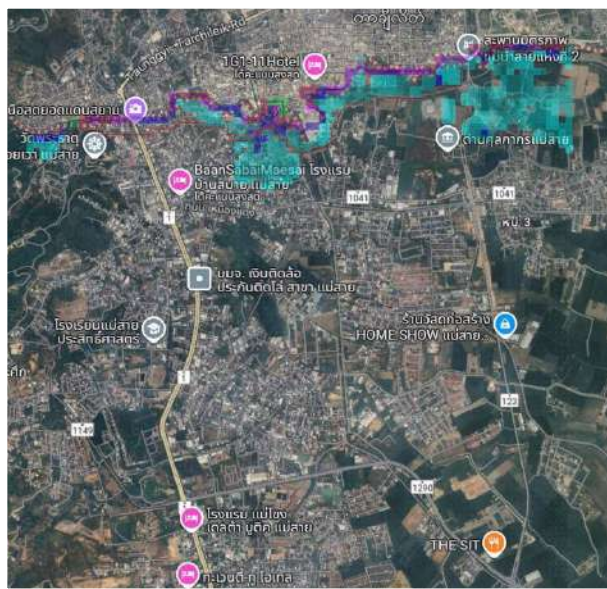
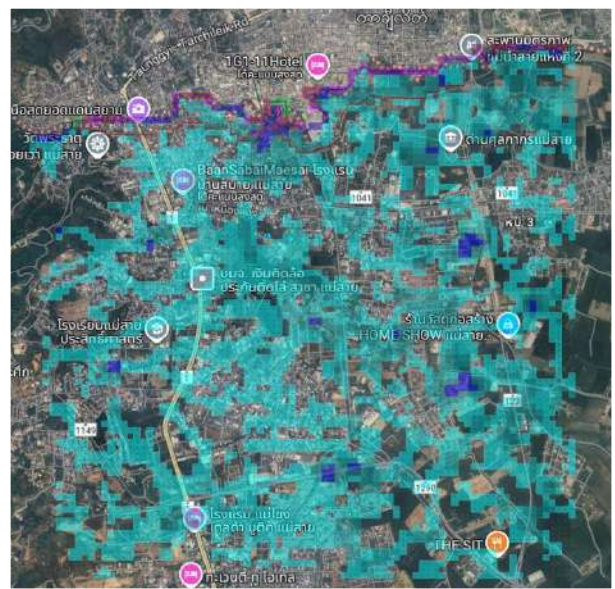
**รูปที่ 2.1.2** แบบจำลองน้ำท่วมอำเภอแม่สาย ภายใต้กรณีมี/ไม่มีฝนตกแบบเฉียบพลัน (Rain Bomb) และกรณีมี/ไม่มีคันป้องกันน้ำท่วม (Dike)

หนึ่งในปรากฏการณ์ฝนที่นำวิกฤตในพื้นที่อำเภอแม่สาย คือปรากฏการณ์ฝนตกหนักในช่วงสั้นหรือที่เรียกว่า “Rain Bomb” ทำให้เกิดฝนตกปริมาณมากในเวลาอันสั้น ตัวอย่างเช่น เหตุการณ์เมื่อเดือนกันยายน พ.ศ. 2567 พื้นที่อำเภอแม่สายประสบกับฝนสะสมมากกว่า 200 มิลลิเมตรภายใน 24 ชั่วโมง ซึ่งสูงกว่าค่าปกติร้อยละ 50 (จิรพงษ์ เหล่าน้ำใส, 2568) และจากแบบจำลองสถานการณ์น้ำท่วมในพื้นที่ โดยเปรียบเทียบระหว่างกรณีที่มีและไม่มีปรากฏการณ์ Rain Bomb ซึ่งผลลัพธ์แสดงให้เห็นถึงผลกระทบที่แตกต่างกันอย่างมากระหว่างการมีและไม่มีปรากฏการณ์ Rain Bomb เช่น คันดิน (Dike) ก็ไม่สามารถลดผลกระทบจากน้ำหลากได้อย่างมีประสิทธิภาพ หากต้องเผชิญกับฝนที่ตกลงมาอย่างรุนแรงในช่วงเวลาสั้น ๆ (รูปที่ 2.1.2) (เสรี ศุภราทิตย์, 2568)

**Case 1 : Flood sim. without rain bomb**

**Case 2 : Flood sim. with rain bomb**

**Case 3 : Flood sim. without rain bomb (Dike)**

**Case 4 : Flood sim. with rain bomb (Dike)**

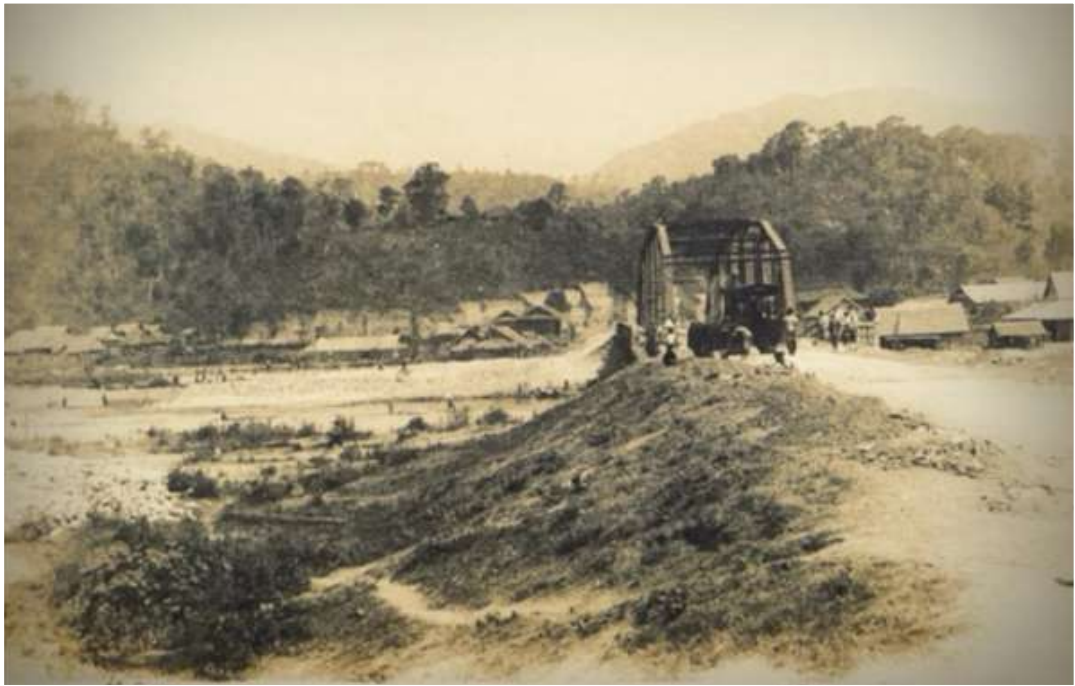
รูปที่ 2.17 ลักษณะการใช้ประโยชน์ที่ดินบริเวณลำน้ำสายในอดีต

ปัญหาการรुकูล้ำน้ำสายมีสาเหตุหลักจากการขยายตัวของเมืองและเศรษฐกิจในพื้นที่อำเภอแม่สายและเมืองท่าขี้เหล็ก (รูปที่ 2.1.7) ส่งผลให้มีการก่อสร้างบ้านเรือน ตลาดสด และอาคารขนาดใหญ่บนพื้นที่ริมลำห้วย รวมถึงบริเวณที่มีการถมดินมาเป็นเวลานาน สิ่งปลูกสร้างเหล่านี้ได้รูกูล้ำน้ำโดยตรงทั้งสองฝั่ง ทำให้ช่องทางการระบายน้ำแคบลง ขาดแนวกันชนตามธรรมชาติ ส่งผลให้การไหลของน้ำถูกจำกัด และเกิดน้ำท่วมฉับพลันบ่อยครั้ง การใช้ประโยชน์ที่ดินที่ไม่สอดคล้องกับลักษณะทางภูมิประเทศ ประกอบกับการบังคับใช้ผังเมืองที่ยังไม่มีประสิทธิภาพ เป็นปัจจัยสำคัญที่ทำให้เกิดการลดทอนศักยภาพของลำน้ำสายในการระบายน้ำและบริหารจัดการทรัพยากรน้ำอย่างยั่งยืน (โครงการชลประทานเชียงราย, 2568)

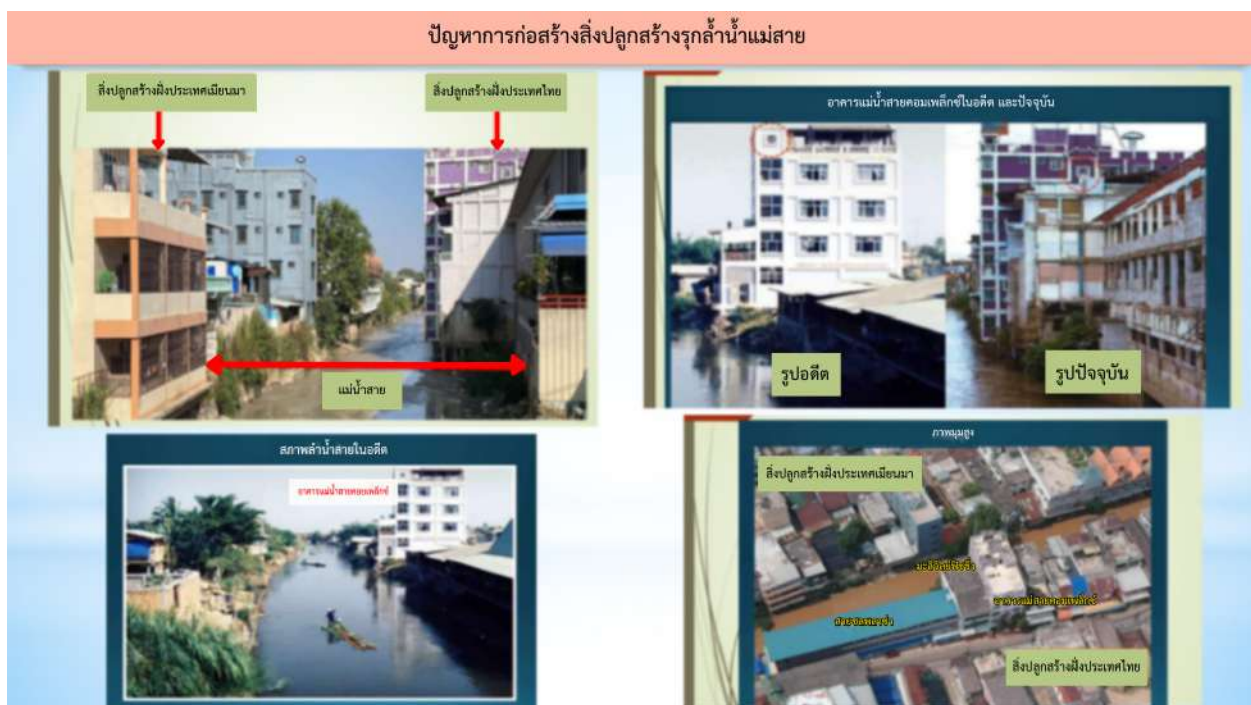
#### รูปที่ 2.1.9 การพัฒนาโครงสร้างที่กีดขวางการไหลของน้ำ

บริเวณตลาดสายลมจอยที่ตั้งอยู่ในพื้นที่ไทยมีหาดทรายยื่นล้ำกลางลำน้ำเดิม ซึ่งเคยเป็นพื้นที่จอดรถและร้านค้าเอกชน ขณะที่ฝั่งประเทศเมียนมาบริเวณปงดง จังหวัดท่าขี้เหล็ก มีการก่อสร้างอาคารขนาดใหญ่ ส่งผลให้ลำน้ำสายบริเวณดังกล่าวแคบลงอย่างมีนัยสำคัญ โดยพบว่าการก่อสร้างสิ่งปลูกสร้างที่กีดขวางลำน้ำสายทั้งสองฝั่ง เช่น อาคารบ้านเรือน ในชุมชนถ้ำผาจม ชุมชนไม้ซุงบน และตลาดสายลมจอย ส่งผลให้ลำน้ำสายแคบลงและลดทอนศักยภาพการระบายน้ำ ถึงแม้ว่าสะพานข้ามพรมแดนแม่สาย-ท่าขี้เหล็กจะมีความกว้างเท่ากับลำน้ำสาย แต่จากการสำรวจของวิศวกรโครงการชลประทานเชียงราย (นายอภิรักษ์ นาวิกนันท์) พบว่า ศักยภาพการระบายน้ำจริงประมาณ 1 ใน 3 เท่านั้น เนื่องจากการสะสมของตะกอนที่เกิดขึ้นจากสิ่งก่อสร้างที่รูกูล้ำน้ำ (Thai PBS, 2567) (รูปที่ 2.1.9)

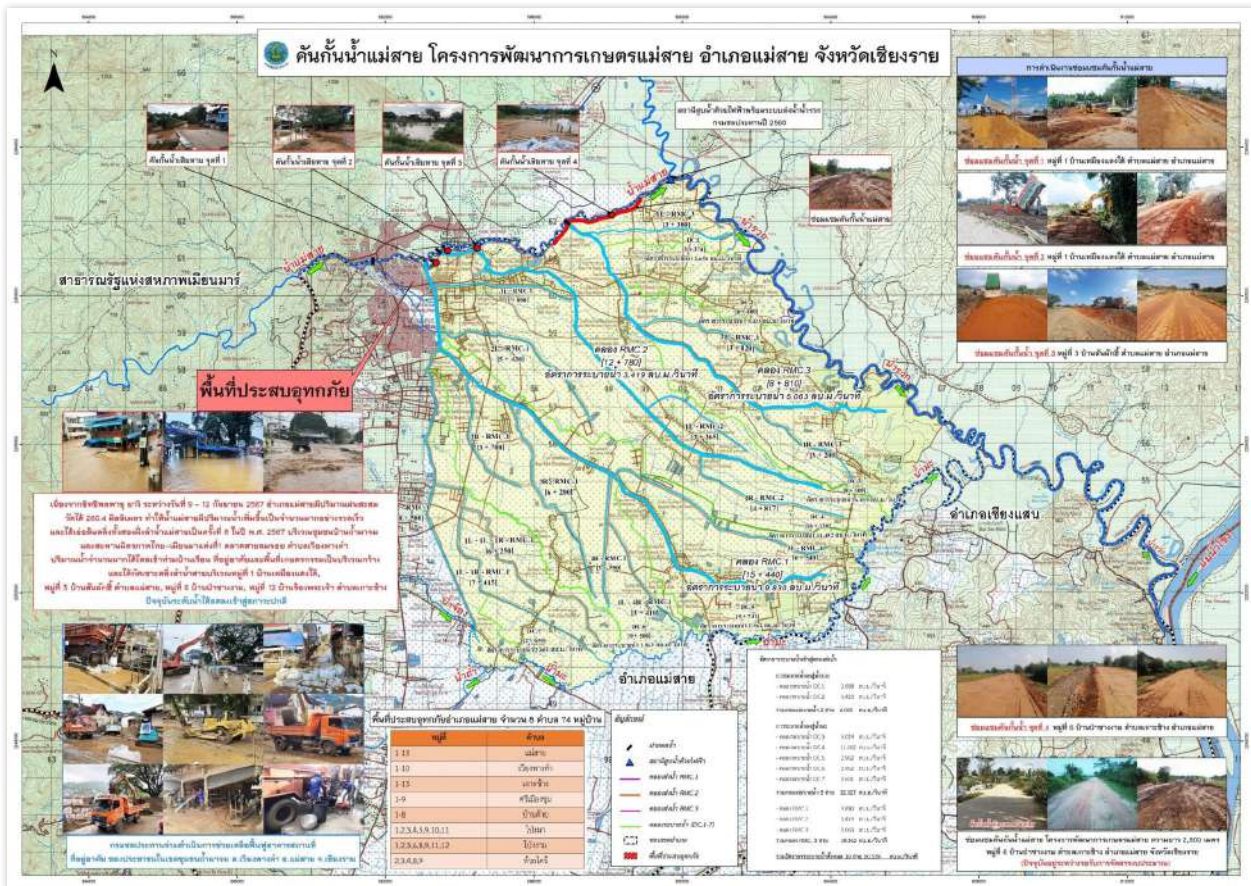
### รูปที่ 2.2.1 โครงข่ายการระบายน้ำของพื้นที่อำเภอแม่สาย

โครงข่ายลำน้ำธรรมชาติ ระบบคลอง และคลองชลประทาน ที่ใช้ในการระบายน้ำออกจากพื้นที่อำเภอแม่สาย แสดงดังรูปที่ 2.2.1 มีลำน้ำธรรมชาติที่มีบทบาทสำคัญในการระบายน้ำของพื้นที่ ได้แก่ แม่น้ำสาย ซึ่งไหลผ่านศูนย์กลางเมืองแม่สายจากทิศเหนือสู่ทิศใต้ โดยรับน้ำจากฝั่งประเทศเมียนมาเป็นหลัก และมีการไหลบรรจบกับลำห้วยต่าง ๆ เช่น ลำน้ำเหมืองแดง ห้วยน้ำจัน ห้วยน้ำริน ห้วยผาฮี้ ห้วยหินฝน และ ห้วยคำ ซึ่งเป็นลำห้วยธรรมชาติที่ไหลผ่านพื้นที่ชุมชนและพื้นที่เกษตร ลำห้วยเหล่านี้มีขนาดเล็กและคดเคี้ยว ทำหน้าที่เป็นเส้นทางลำเลียงน้ำลงสู่แม่น้ำสายในช่วงฤดูฝน แต่หลายสายประสบปัญหาการตื้นเขินและการถูกบุกรุก ในส่วนของระบบคลองและคลองชลประทาน พบว่ามีการขุดคลองหลัก ได้แก่ คลองแม่สาย ฝั่งขวา และ คลองแม่สายฝั่งซ้าย รวมถึงคลองห้วยน้ำจัน และคลองห้วยน้ำริน ที่ดัดแปลงจากลำห้วยเดิมหรือขุดขึ้นเพื่อการเกษตรและการระบายน้ำ อย่างไรก็ตาม คลองเหล่านี้ขาดการบำรุงรักษาต่อเนื่อง บางแห่งมีวัชพืชปกคลุม ตะกอนทับถม และถูกสิ่งปลูกสร้างกีดขวางทางน้ำ ทำให้ศักยภาพในการระบายน้ำลดลงอย่างมาก โดยเฉพาะในช่วงที่มีน้ำไหลบ่าจากฝนตกหนักหรือพายุ น้ำที่ท่วมบริเวณพื้นที่อำเภอแม่สายและไหลลงสู่คลองระบายน้ำ บางส่วนจะถูกรวบรวมระบายลงสู่ลำน้ำรวกซึ่งจะไหลลงสู่ลำน้ำโขงต่อไป

สำหรับลำน้ำสายนั้นเป็นเส้นทางธรรมชาติหลักในการระบายน้ำของอำเภอแม่สาย โดยรับน้ำจากพื้นที่ต้นน้ำฝั่งประเทศเมียนมาซึ่งมีสัดส่วนถึงร้อยละ 80 ของพื้นที่ลุ่มน้ำทั้งหมด น้ำไหลลงสู่พื้นที่ราบในเขตเมืองแม่สายก่อนจะไหลต่อไปยังแม่น้ำโขง อย่างไรก็ตาม ระบบระบายน้ำของแม่สายเริ่มประสบปัญหาสะสมมานานจากการพัฒนาเมืองที่ขาดการควบคุม ส่งผลให้ความสามารถในการรองรับและระบายน้ำของลำน้ำสายลดลงอย่างชัดเจน

- น้ำสายแสบและตื้นเขินลงมาก จากการถมดินและสร้างสิ่งปลูกสร้างริมฝั่งทั้งสองด้าน เช่น ตลาดสายลมจอย ชุมชนไม้ซุงบน และชุมชนถ้ำผาจม ทำให้เส้นทางไหลของน้ำถูกเบียดแคบลง
- มีตะกอนสะสมจำนวนมาก โดยเฉพาะจากต้นน้ำฝั่งประเทศเมียนมา เนื่องจากมีการถางป่าและทำเหมืองแร่ ส่งผลให้ตะกอนดินไหลลงมาอย่างต่อเนื่อง
- ท่อและคลองระบายน้ำในตัวเมืองอุดตัน เพราะขาดการบำรุงรักษาและลอกคลองอย่างสม่ำเสมอ

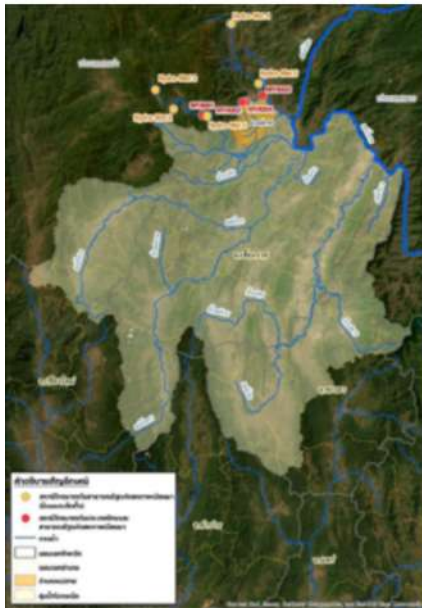
## รูปที่ 2.2.2 การดำเนินการติดตั้งสถานีโทรมาตรอัตโนมัติเพื่อเตือนภัยน้ำหลากในพื้นที่อำเภอแม่สาย

### โครงการติดตั้งสถานีโทรมาตรอัตโนมัติ เพื่อสนับสนุนการเตือนภัยน้ำหลากในลำน้ำสาย

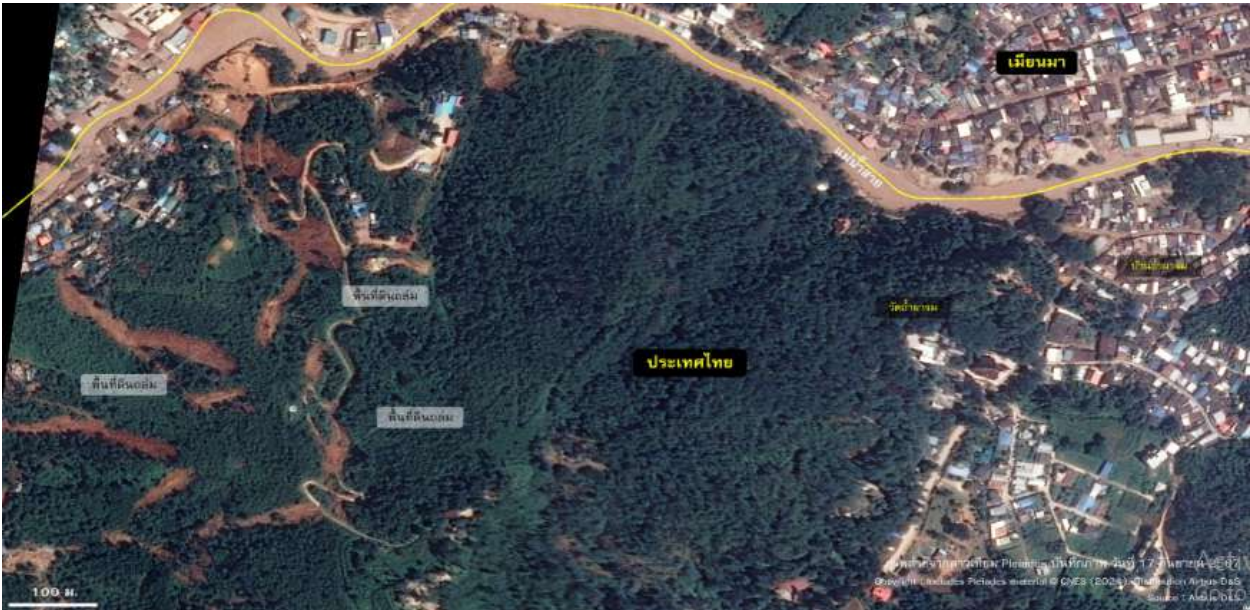
### รูปที่ 2.3.4 ภาพถ่ายดาวเทียมรายละเอียดสูงบริเวณพื้นที่อำเภอแม่สาย

หลักฐานดังกล่าวปรากฏชัดเจนจากภาพถ่ายดาวเทียมความละเอียดสูง ซึ่งบันทึกเมื่อวันที่ 13 กันยายน พ.ศ. 2567 บริเวณใกล้ชายแดนประเทศเมียนมา ในเขตอำเภอแม่สาย (รูปที่ 2.3.4) ถึงแม้ว่าภาพดังกล่าวจะครอบคลุมเพียงส่วนเล็ก ๆ ของพื้นที่รับน้ำทั้งหมดของแม่น้ำสาย แต่พบร่องรอยดินถล่มหลายจุด ปรากฏเป็นสีน้ำตาลแดงตัดกับสีเขียวของพื้นที่ป่าไม้และแปลงเกษตรอย่างชัดเจน แต่ละร่องรอยมีความกว้างประมาณ 20–30 เมตร (เทียบเท่าถนนขนาด 4 เลน) และมีความยาวตั้งแต่หลายสิบลเมตรจนถึงหลายร้อยเมตร ทั้งนี้ ภาพถ่ายดาวเทียมสะท้อนให้เห็นถึงสาเหตุหนึ่งที่สำคัญที่ก่อให้เกิดตะกอนดินโคลนจำนวนมากไหลทับถมในพื้นที่ตอนล่าง (Gistda, 2567)

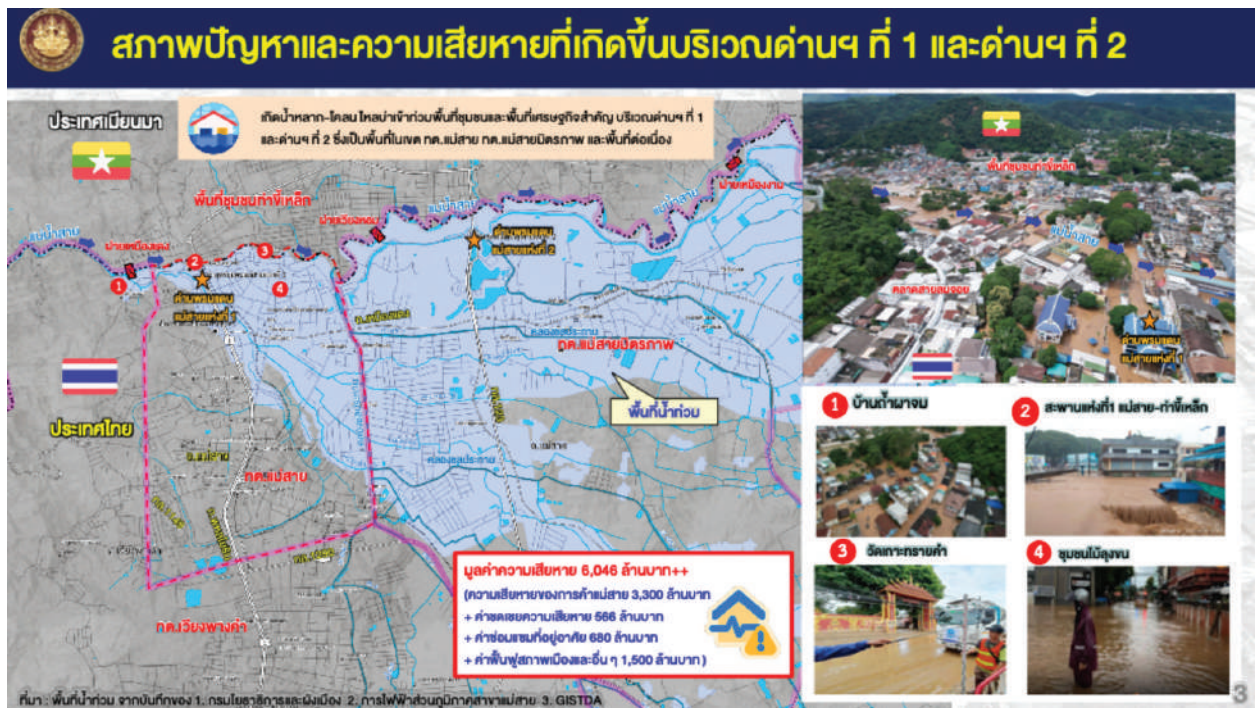
**รูปที่ 2.4.1** แผนที่แสดงพื้นที่ที่ได้รับผลกระทบจากน้ำท่วม และภาพประกอบความเสียหายในเขตเศรษฐกิจอำเภอแม่สาย

พื้นที่ที่ได้รับผลกระทบรุนแรงที่สุด ได้แก่ เขตชุมชนริมแม่น้ำสาย ถนนเลียบชายแดน และพื้นที่ต่อเนื่องกับสะพานข้ามแดนแห่งที่ 1 และ 2 ซึ่งไม่เพียงแต่ส่งผลกระทบต่อประชาชนในท้องถิ่นเท่านั้น แต่ยังส่งผลกระทบต่อเศรษฐกิจการค้าชายแดนระดับชาติ (รูปที่ 2.4.1)

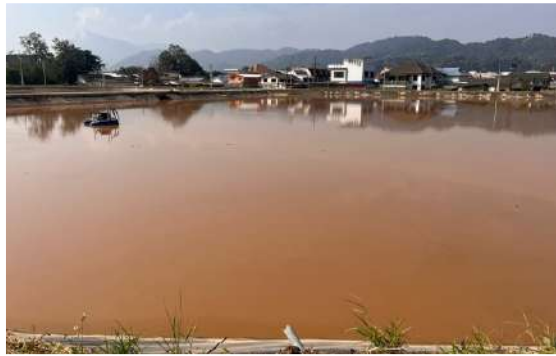
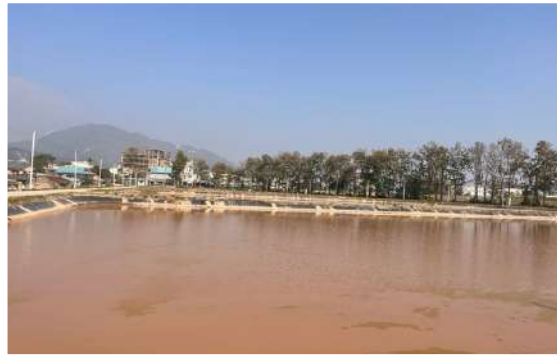
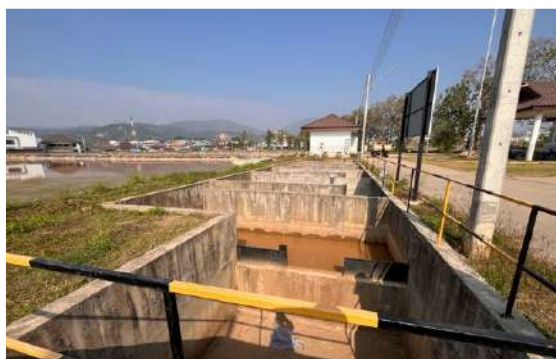
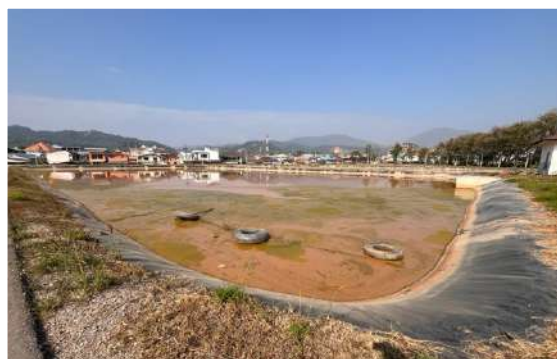
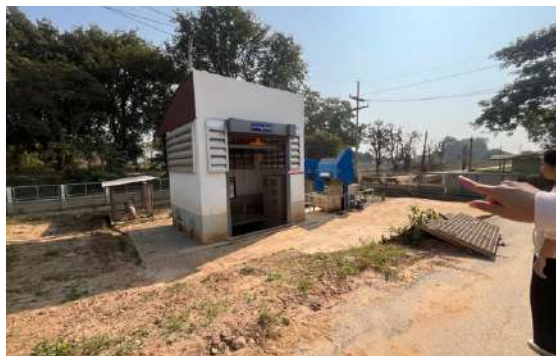
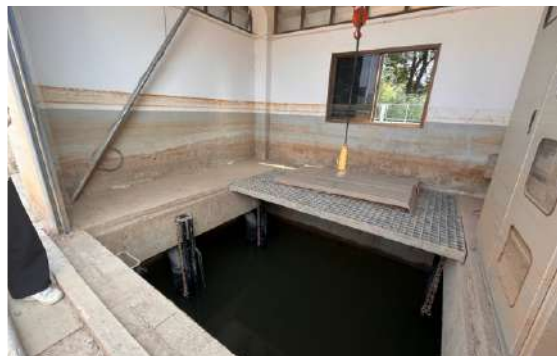
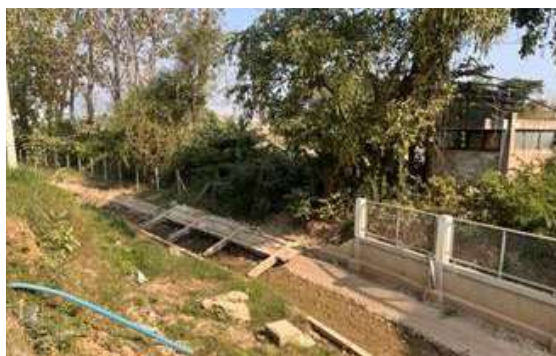
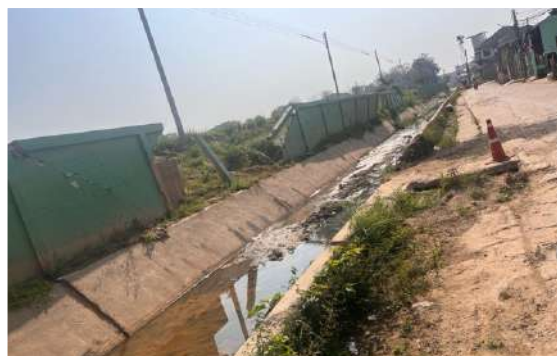
#### รูปที่ 2.4.2 ความเสียหายของระบบบำบัดน้ำเสียเทศบาลตำบลแม่สาย

ระดับน้ำและดินตะกอน

ระบบไฟฟ้า เครื่องสูบน้ำ และอุปกรณ์เครื่องจักร ได้รับความเสียหายไม่สามารถใช้งานได้

4) การระดมเครื่องจักรแรงดันไฟฟ้า และใช้วิธีแก้ปัญหาเฉพาะหน้า: ภายหลังจากสถานการณ์น้ำลด หน่วยงานที่เกี่ยวข้องจำเป็นต้องระดมเครื่องจักรกลหนัก เช่น รถขุด รถตัก และแมคโคร เพื่อเร่งดำเนินการฟื้นฟูพื้นที่ที่ได้รับผลกระทบ ทั้งการขุดลอกตะกอนจากร่องน้ำ การเสริมแนวคันดินชั่วคราว และการเปิดทางระบายน้ำฉุกเฉิน อย่างไรก็ตาม มาตรการเหล่านี้เป็นเพียงการแก้ปัญหาเฉพาะหน้า และไม่สามารถทดแทนระบบป้องกันน้ำท่วมที่ออกแบบอย่างเป็นระบบและยั่งยืนได้ ความจำเป็นเร่งด่วนของการพัฒนาโครงสร้างถาวรจึงเป็นสิ่งที่ไม่ควรละเลยในแผนฟื้นฟูระยะยาว
